Värmdö kyrka

Rapport 2015:02

Antikvarisk medverkan vid installation av brandlarm i Värmdö kyrka.

Värmdö socken,
Värmdö kommun,
Uppland.

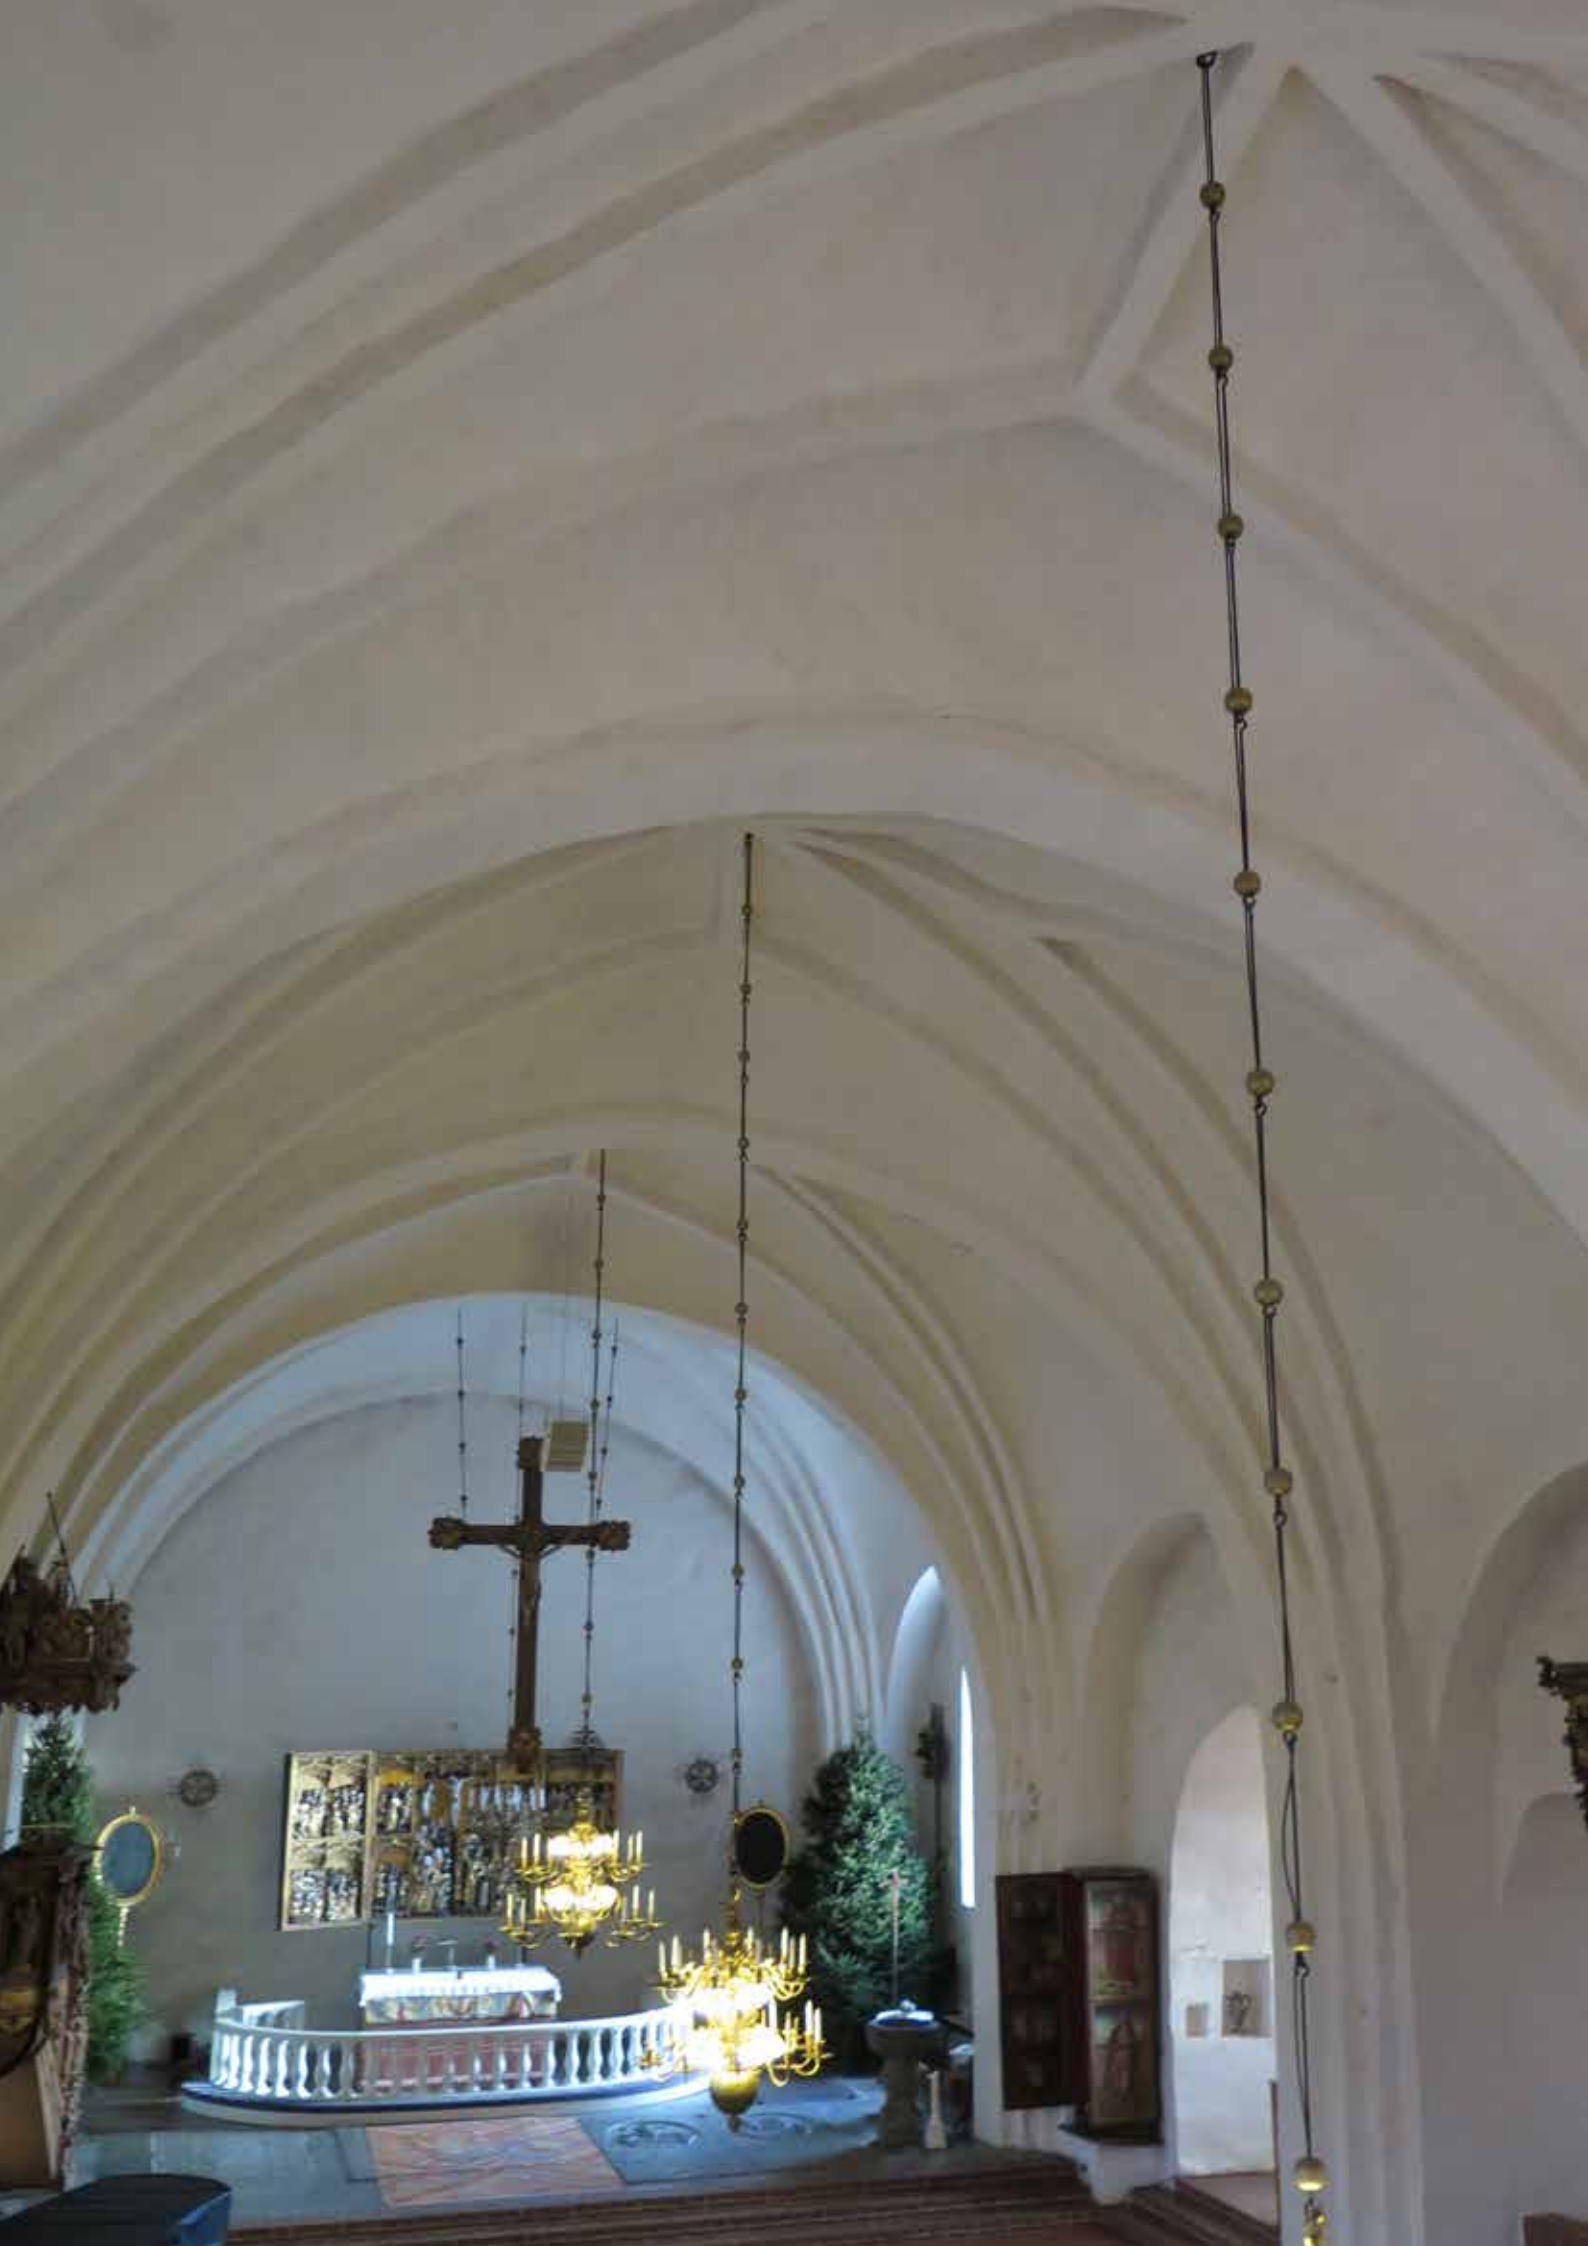
Fig.1. Bild till vänster.

Befintliga hål för ljuskronornas upphängning har utnyttjats för att fästa detektorer i långhusets tak. Fotot är taget före arbetena genomfördes. LP_2015_00001, foto: K. Myhrberg.

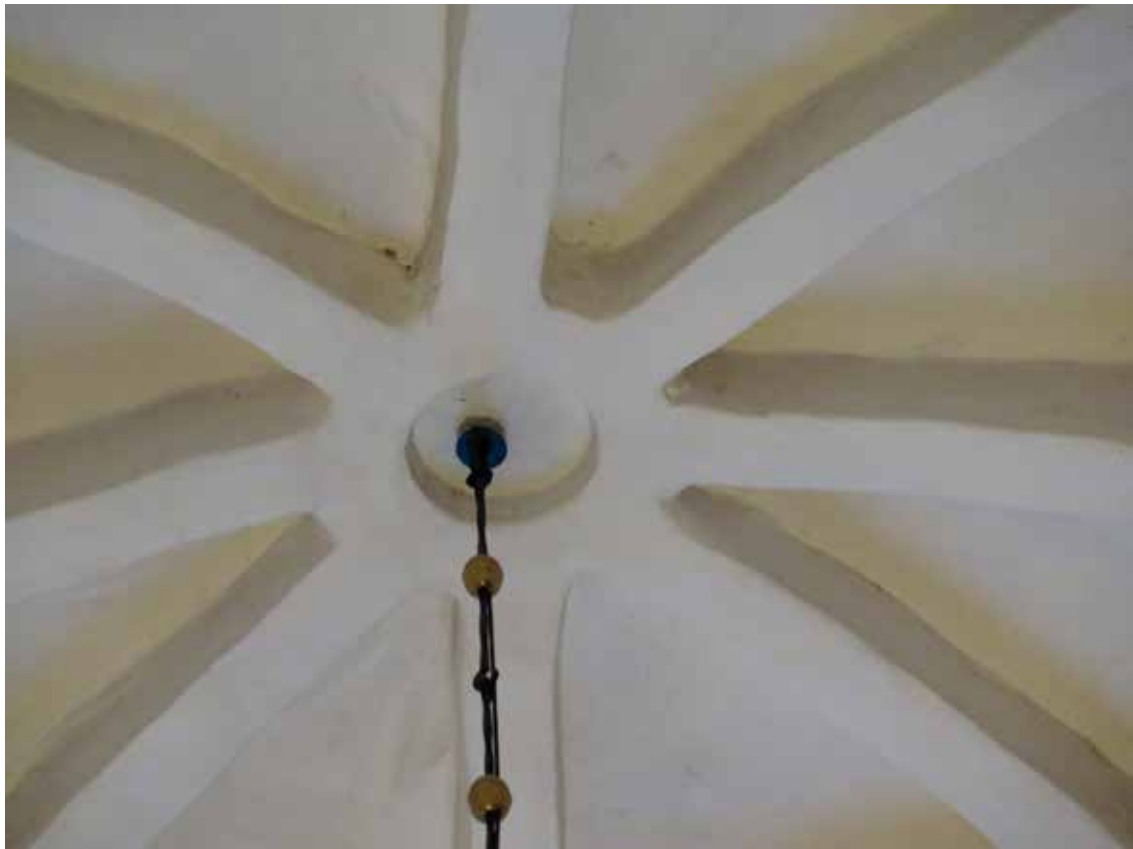
Fig.2. Befintligt hål i takvalv för ljuskronans upphängning. Genom detta placeras en ny detektor. Fotot är taget före åtgärden genomfördes. LP_2015_00003, foto: K. Myhrberg.

I långhuset har tre helt nya detektorer placerats ut uppe i valven över mittgången. För detta har befintliga hål i taket för ljuskronornas upphängning använts. Detektorerna fästes med en lina i kablarna. På samma sätt har en detektor per rum satts upp i sakristian, vapenhuset, det Flemingska koret i söder och Baggekoret i norr.

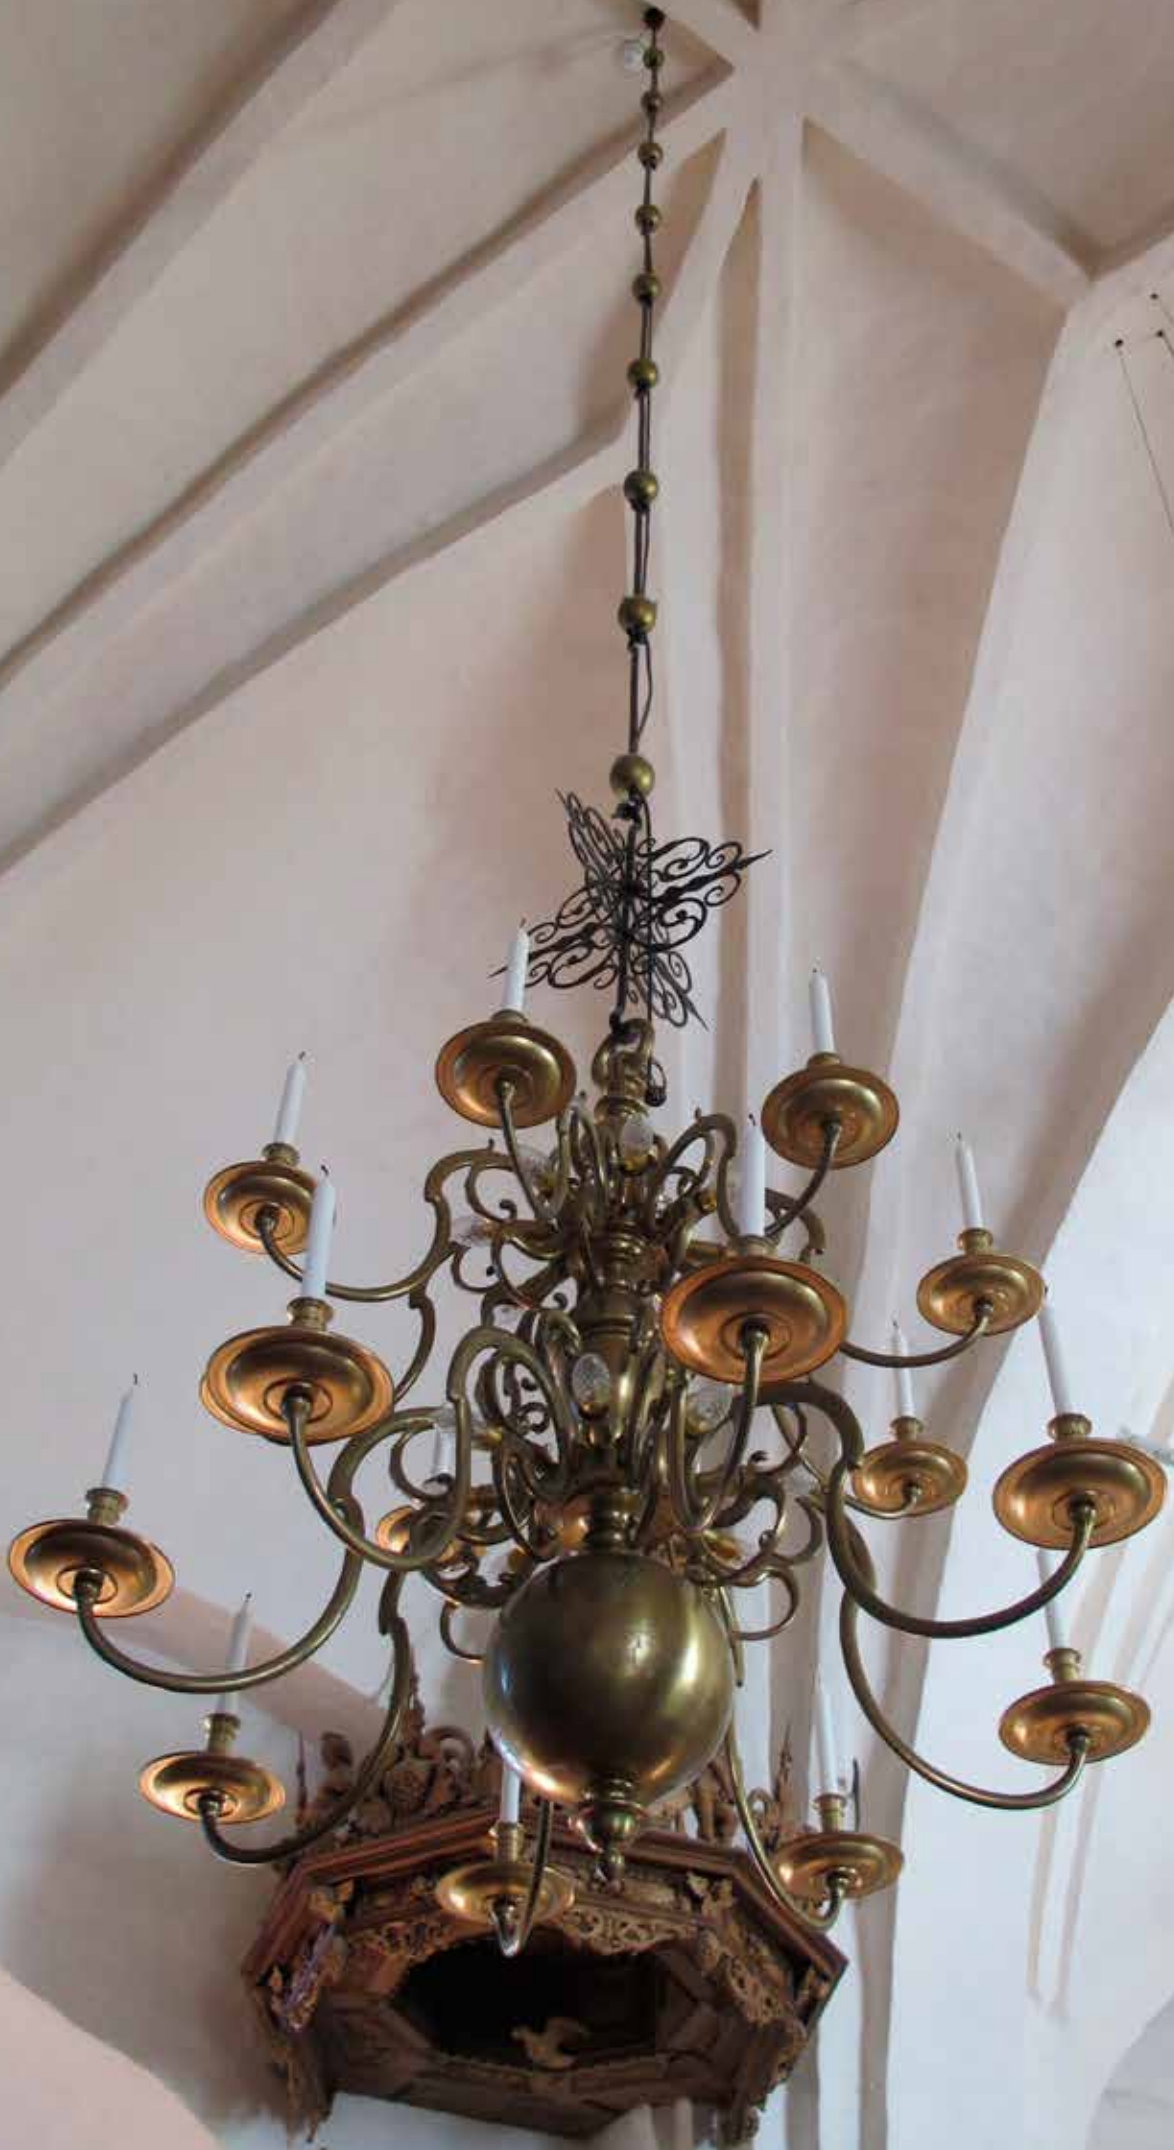
Fig.3. Bild till vänster.

Den nya detektorn på bilden är dragen genom samma befintliga hål i valvet i långhuset, som fästet och elen till ljuskronan går. Fotot är taget efter åtgärden genomfördes. LP_2015_00010, foto: H. Bellberg.

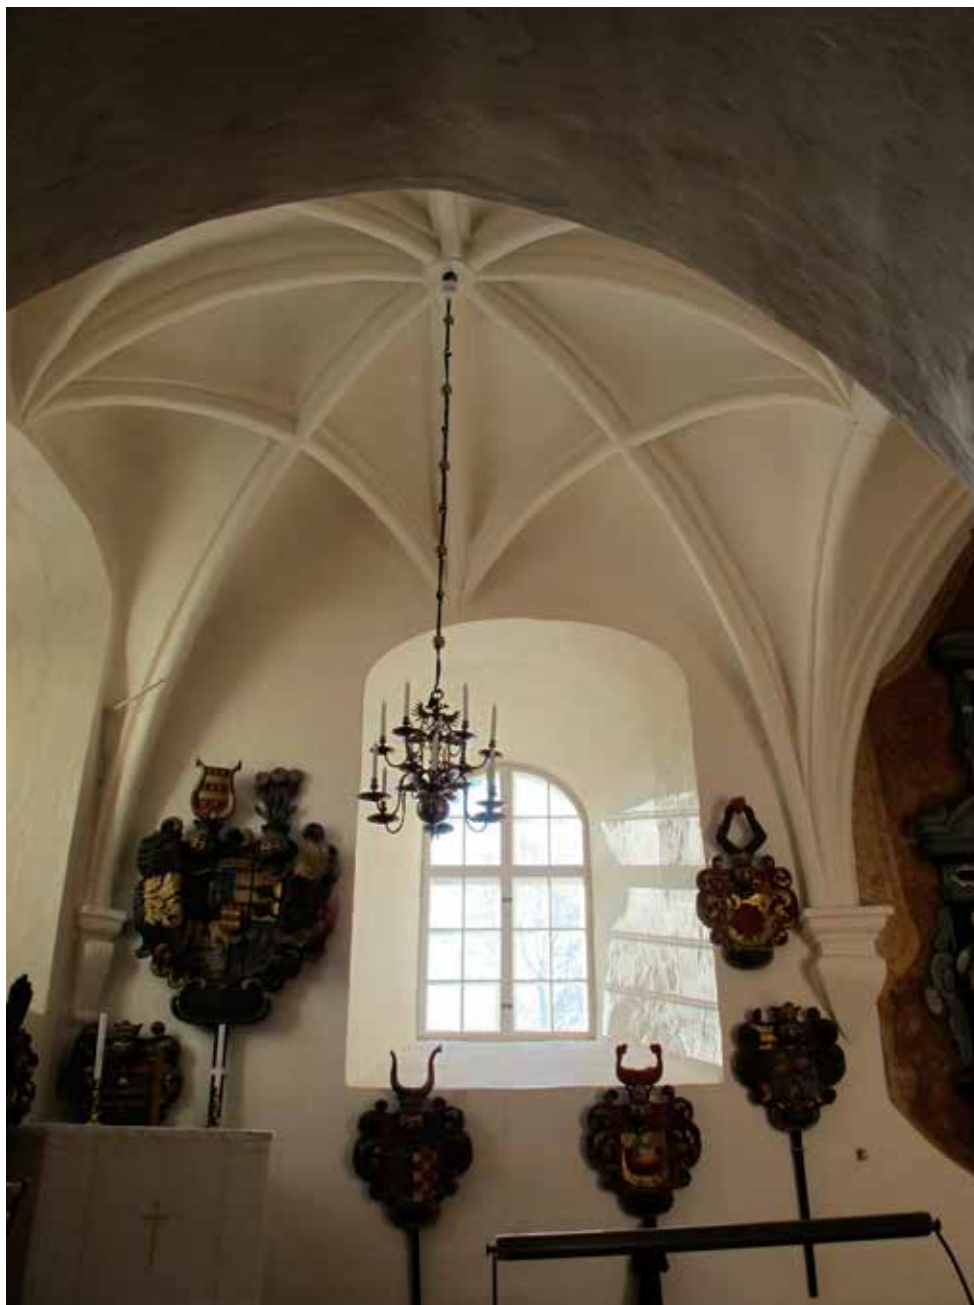
Fig.4. På bilden syns en ny, dock nästan osynlig detektor i ett valv mot söder. Fotot är taget efter den genomförda åtgärden. LP_2015_00011 foto: H. Bellberg.

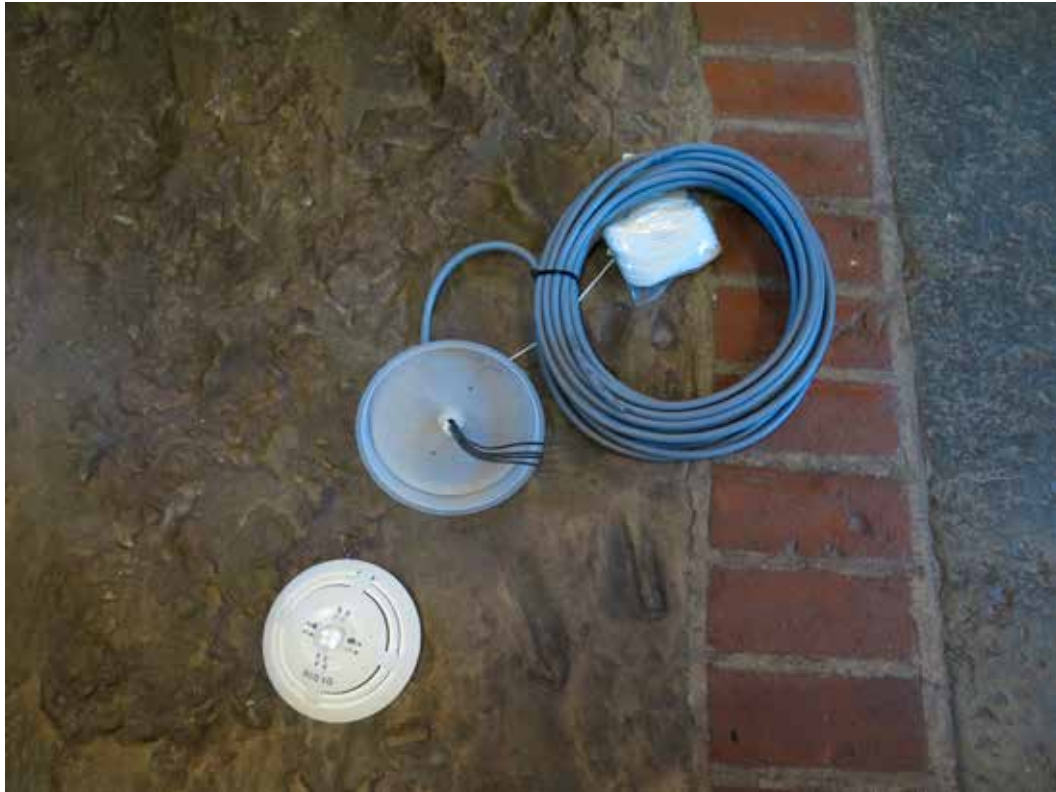
Fig.5. Övre bild. Detektorerna fästes med en lina i kabeln, vilket medförde att ingen ny överkan i takvalven behövde ske. LP_2015_00012, foto: K. Myhrberg.

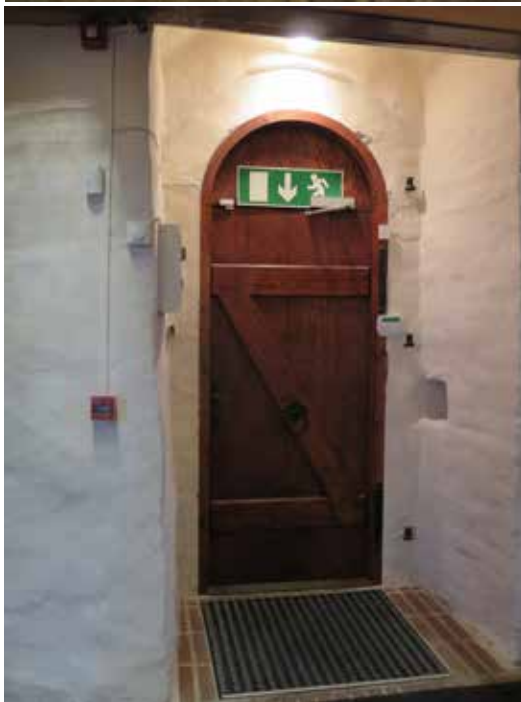
Fig.6. Bild till vänster. Larmknapp och siren intill västra ingången före arbetena genomfördes. LP_2015_00002, foto: K. Myhrberg.

Intill den västra ingången, inne och ute, och i sakristian har de tidigare larmknapparna och sirenerna bytts ut mot nya.

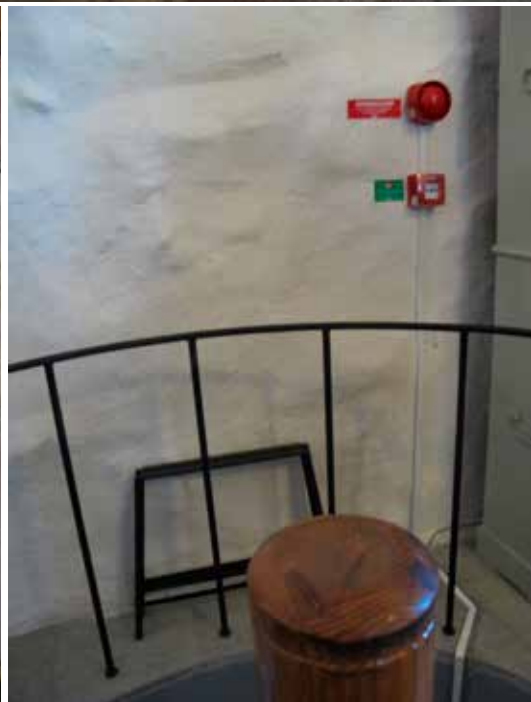
Fig.7. Bild till höger. Ovanför trappan till källaren, i sakristian, sitter nya larmknappar och sirener. Fotot är taget efter att arbetet genomfördes. LP_2015_00013, foto: H. Bellberg.

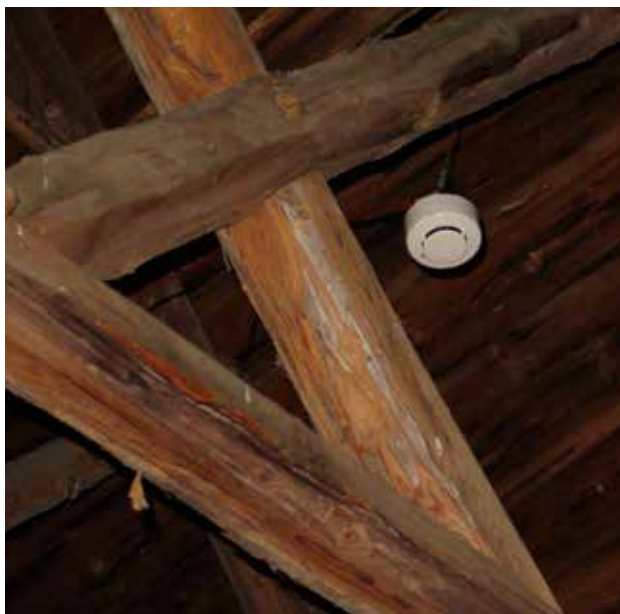
Fig.8.
På bilden syns en av de tidigare, något större detektorerna på vinden, före åtgärderna genomfördes. LP_2015_00014, foto: K. Myhrberg.

Detektorerna på vinden har bytts ut mot nya. De har placerats högre upp än de gamla, vilket ur brandskyddssynpunkt ger ett säkrare utslag och kan ge en bättre avläsbarhet.

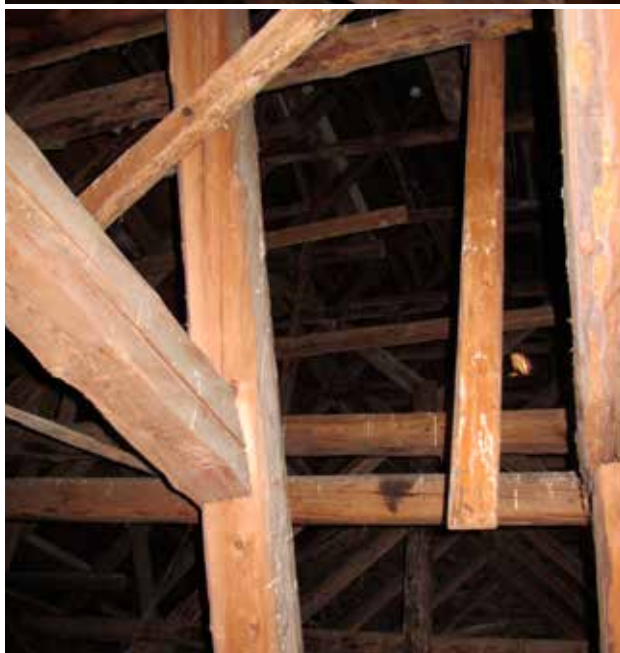
Fig.9.
Bland det ordnade virrvarret av takbjälkar på vinden syns högt upp t.h. i bild en ny detektor som sattes på plats av erfarna kyrkvindsklättrare. LP_2015_00015, foto: H. Bellberg.

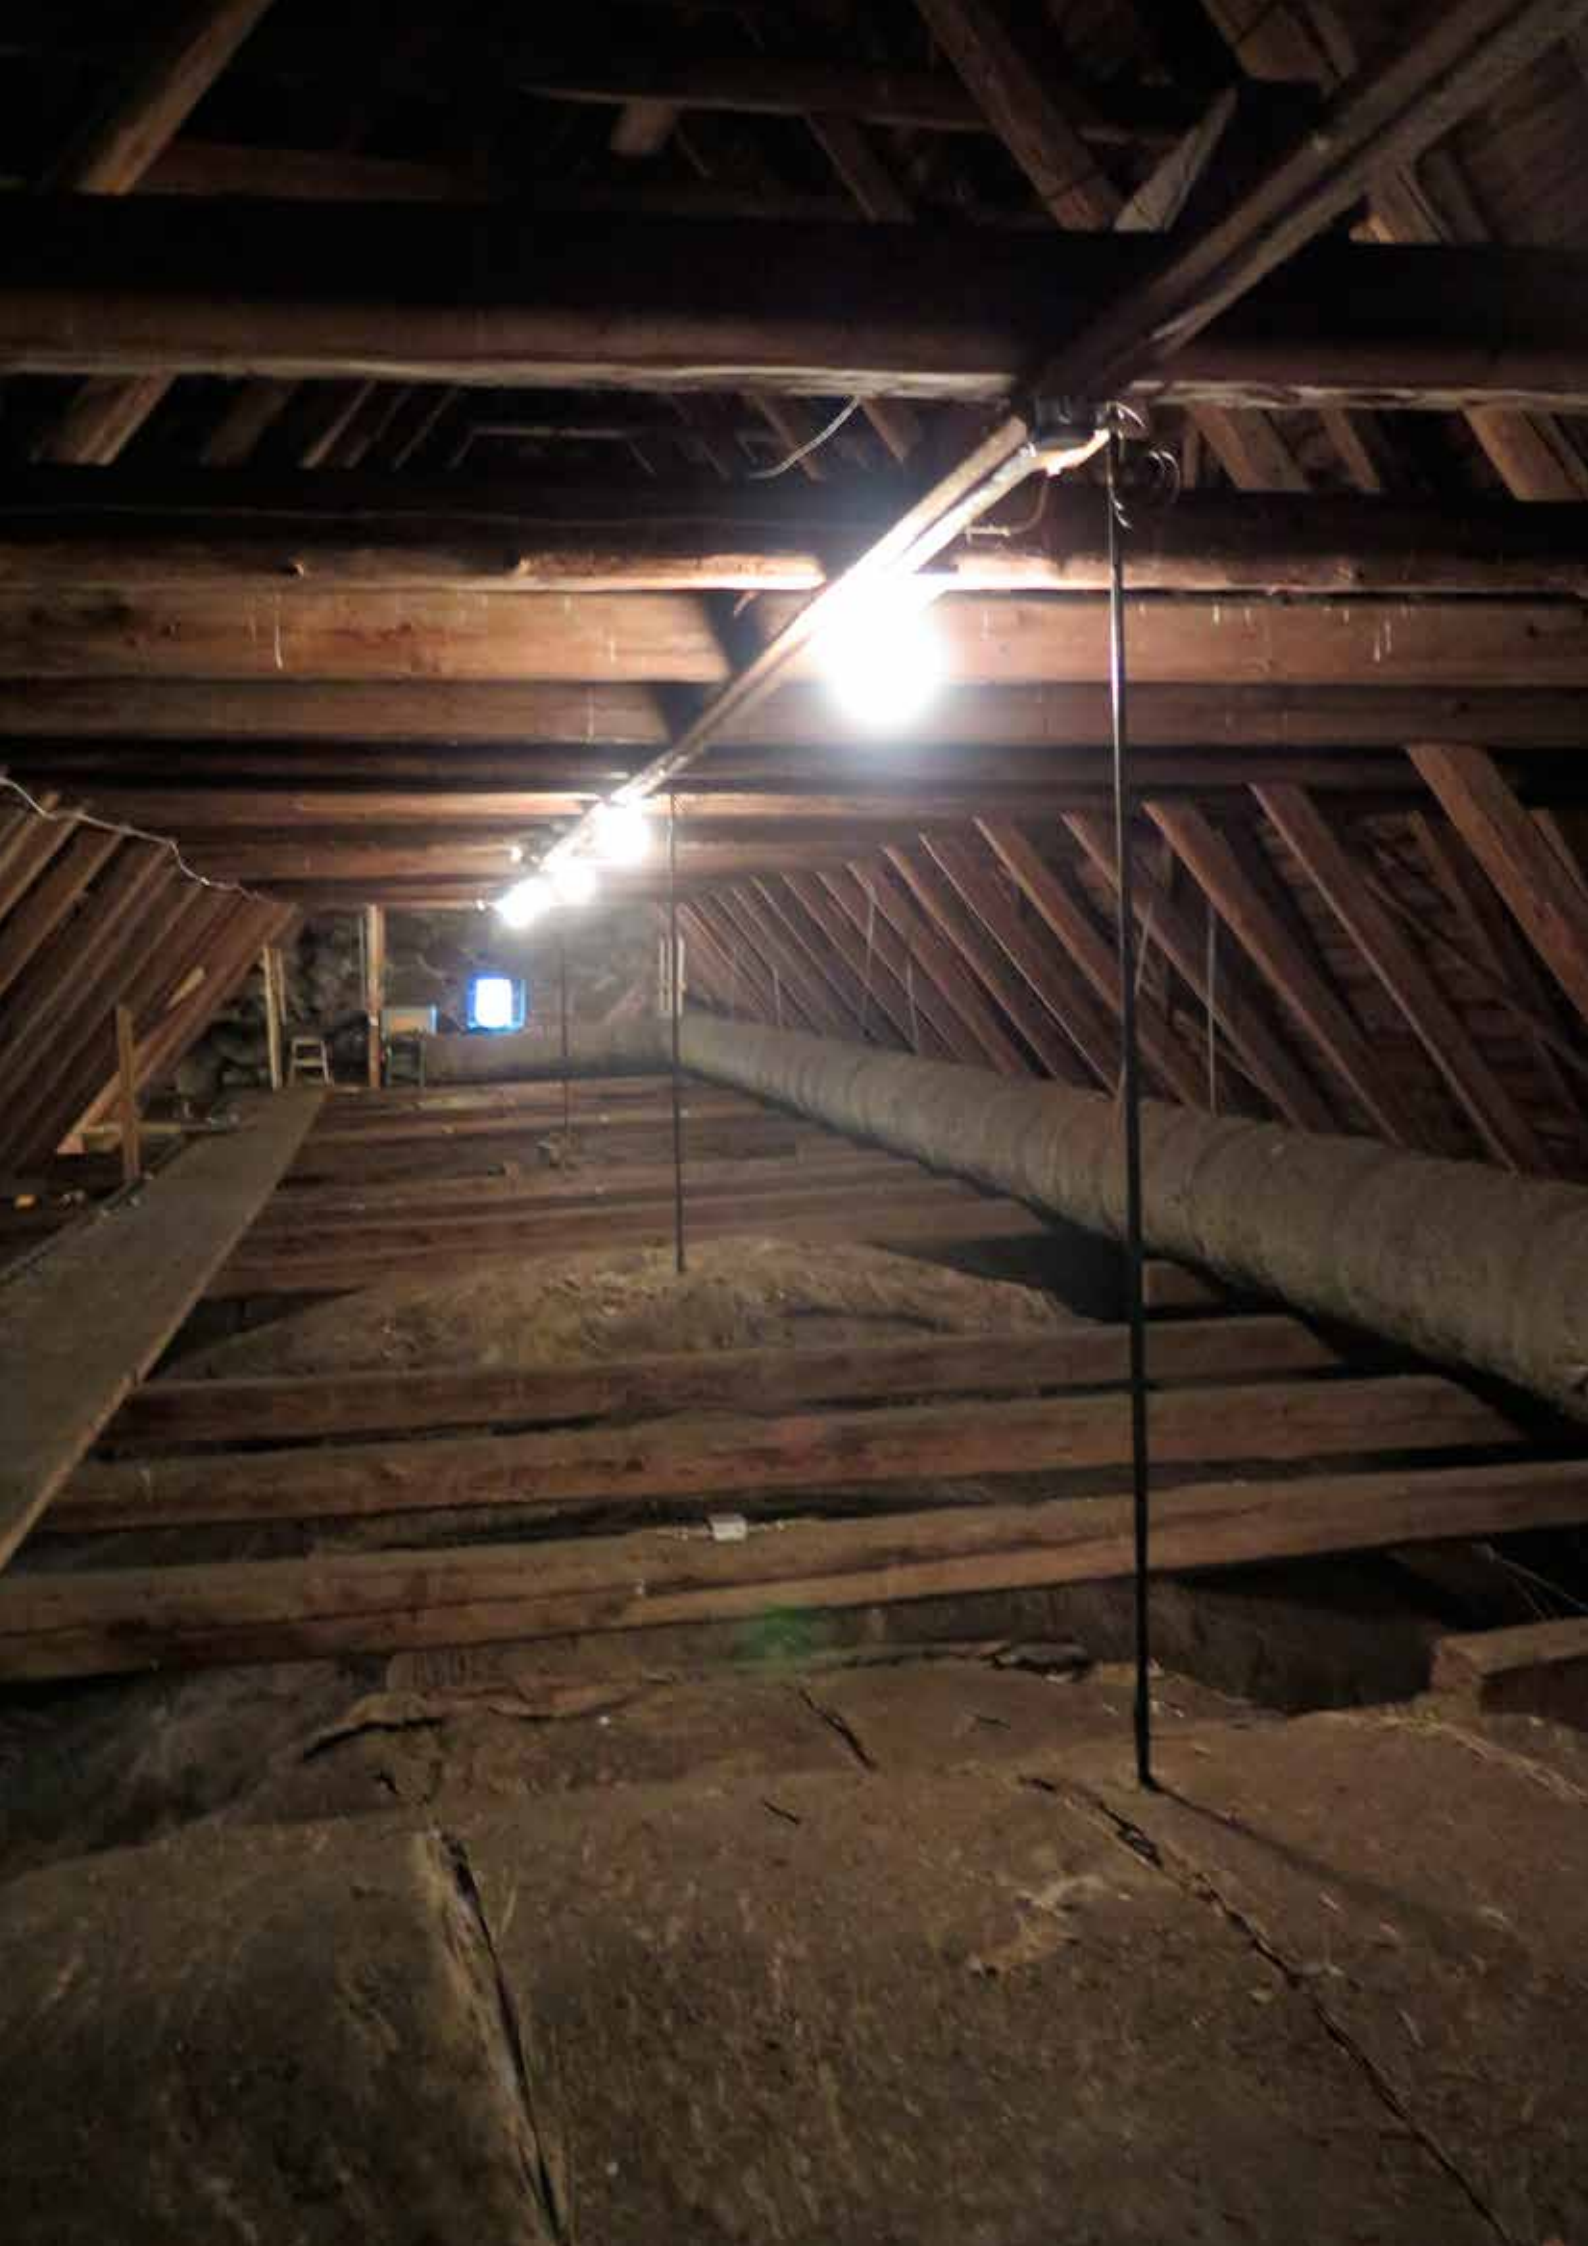
Fig.10. Bild till vänster.
Ljuskronornas upphängning på vinden.
Befintliga hål genom takvalven har utnyttjats
för montering av detektorer i långhuset.
Fotot är taget före åtgärderna genomfördes.
LP_2015_00016, foto: K. Myhrberg.

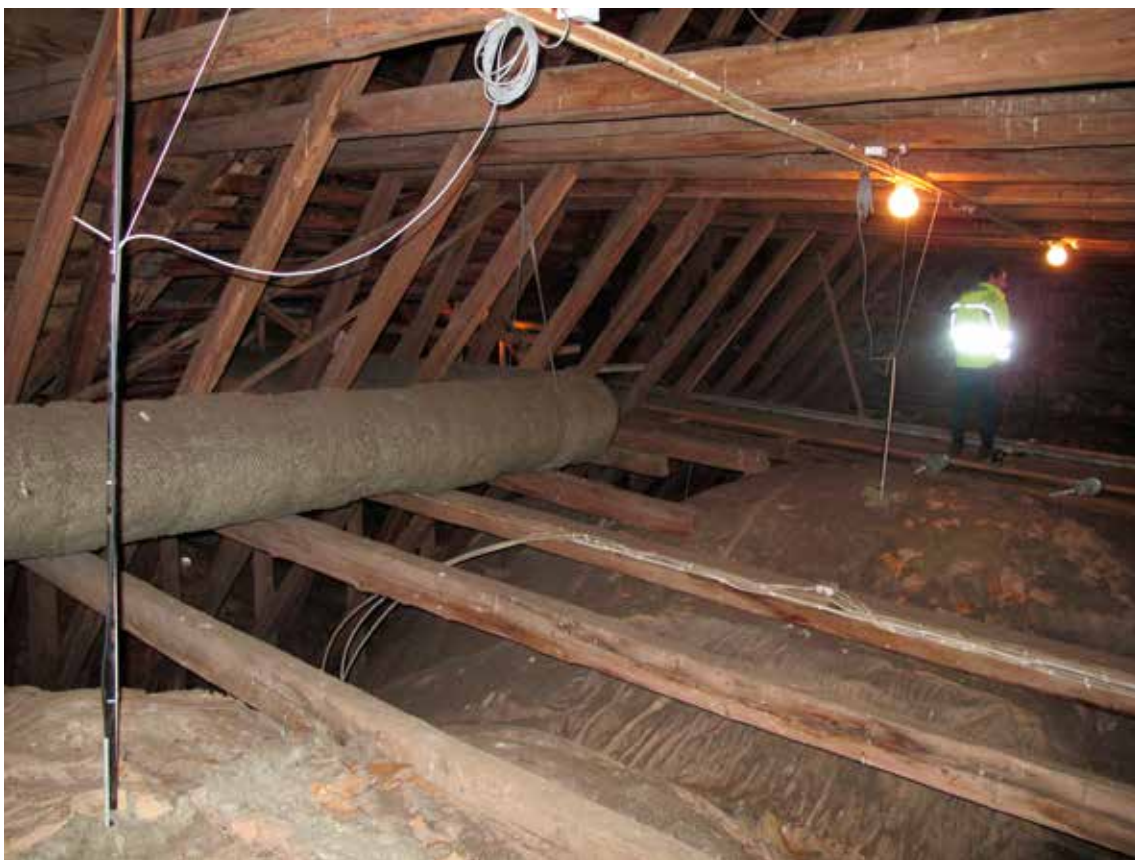
Fig.11. Efter installationerna hänger visserligen en del nya sladdhärvor över valvkapporna på vinden, men dragningarna har gjorts i befintliga hål genom valven. Se exempelvis t.v. i bild. LP_2015_00017, foto: H. Bellberg.

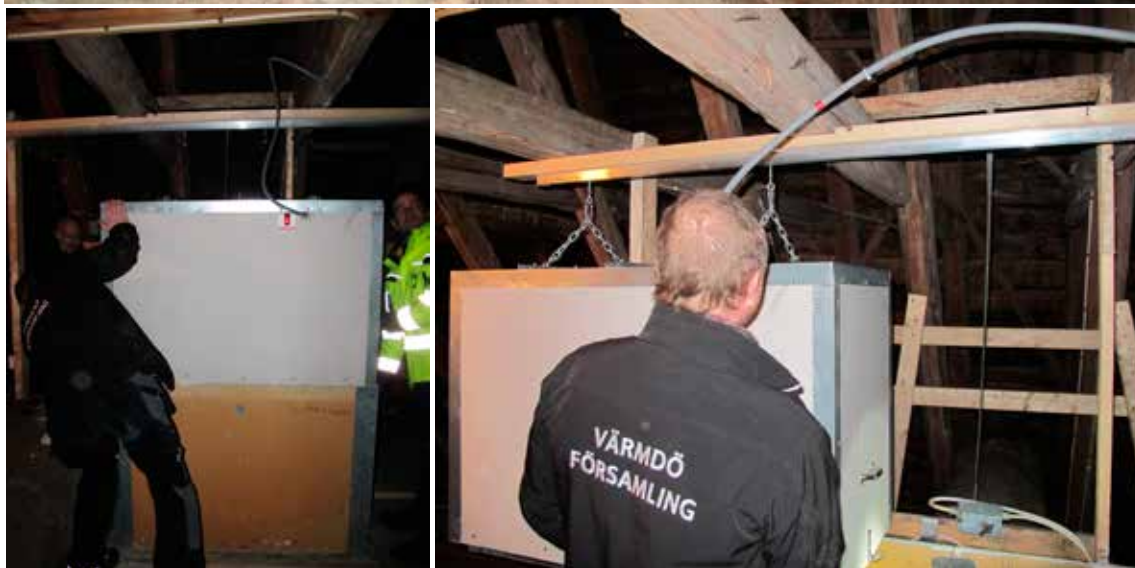
Fig.12. Den nya lådan för fläkten på vinden har en innovativ lösning där övre delen kan lyftas upp av kedjor och åka på en skena för att frilägga underredet. LP_2015_00018, foto: H. Bellberg.

Fig.13. Lådan öppen och skjuten mot öster. Fotot är taget när åtgärderna har genomförts. LP_2015_00019, foto: H. Bellberg.

På vinden har en ventilationsfläkt placerats i en låda. En ny låda har tillverkats, i vilken även en ny detektor och en pulverballong har satts upp för att direkt kunna varna om, och släcka en eventuell brand i fläkten.

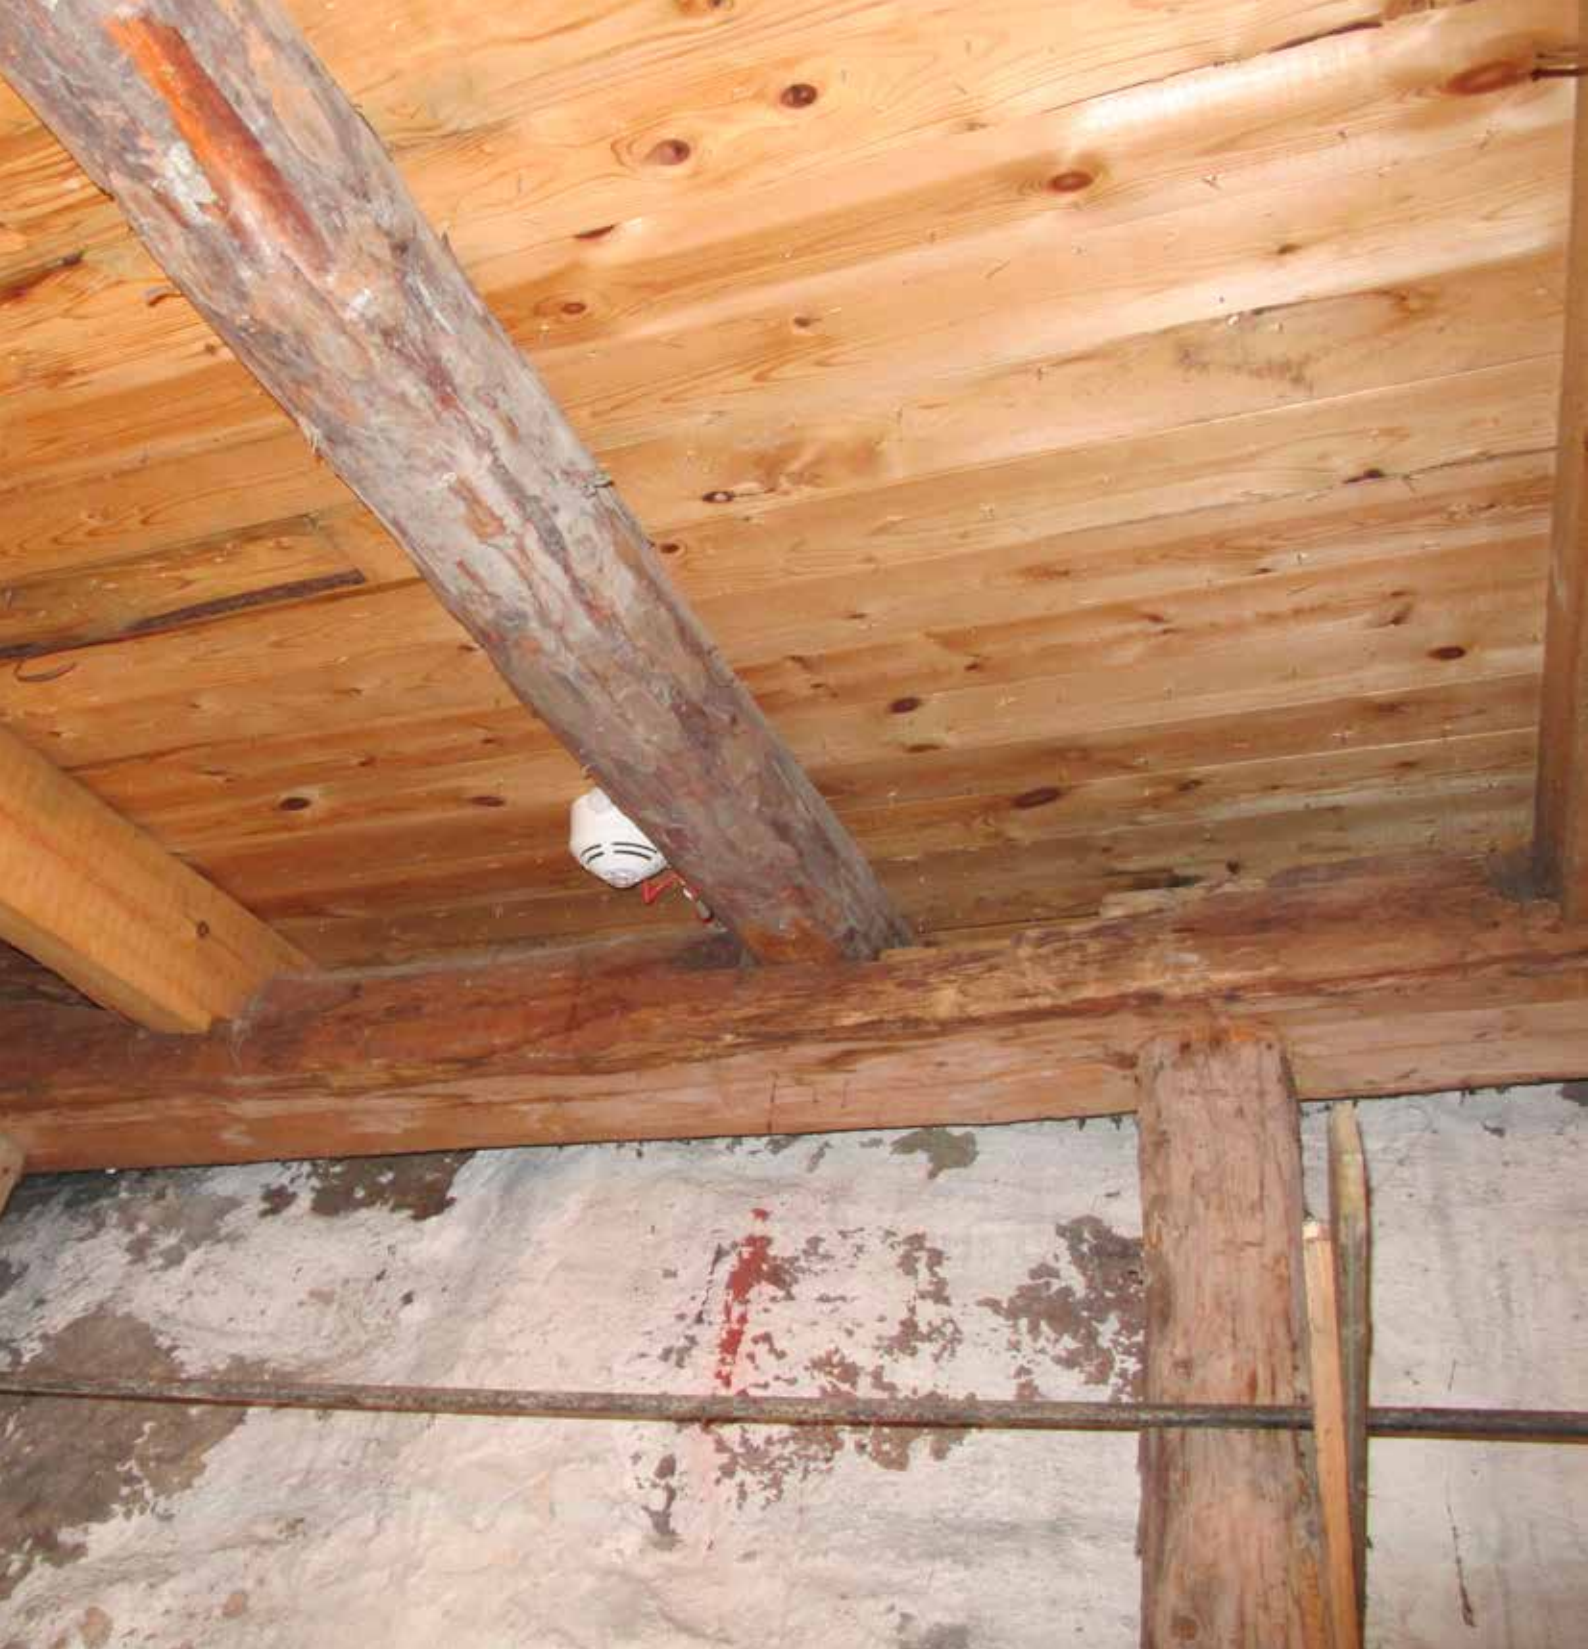
Fig.14. En detektor har även satts upp i benkammaren. Fotot är taget efter arbetena genomfördes. LP_2015_00021, foto: H. Bellberg.

I benkammaren fanns det tidigare ingen detektor. Kabeln till den nya detektorn har dragits från vinden, intill takfoten, bakom befintligt stuprör och in i benhuset genom taket för att undvika håltagning i murarna. En ny detektor har placerats i benkammarens tak.

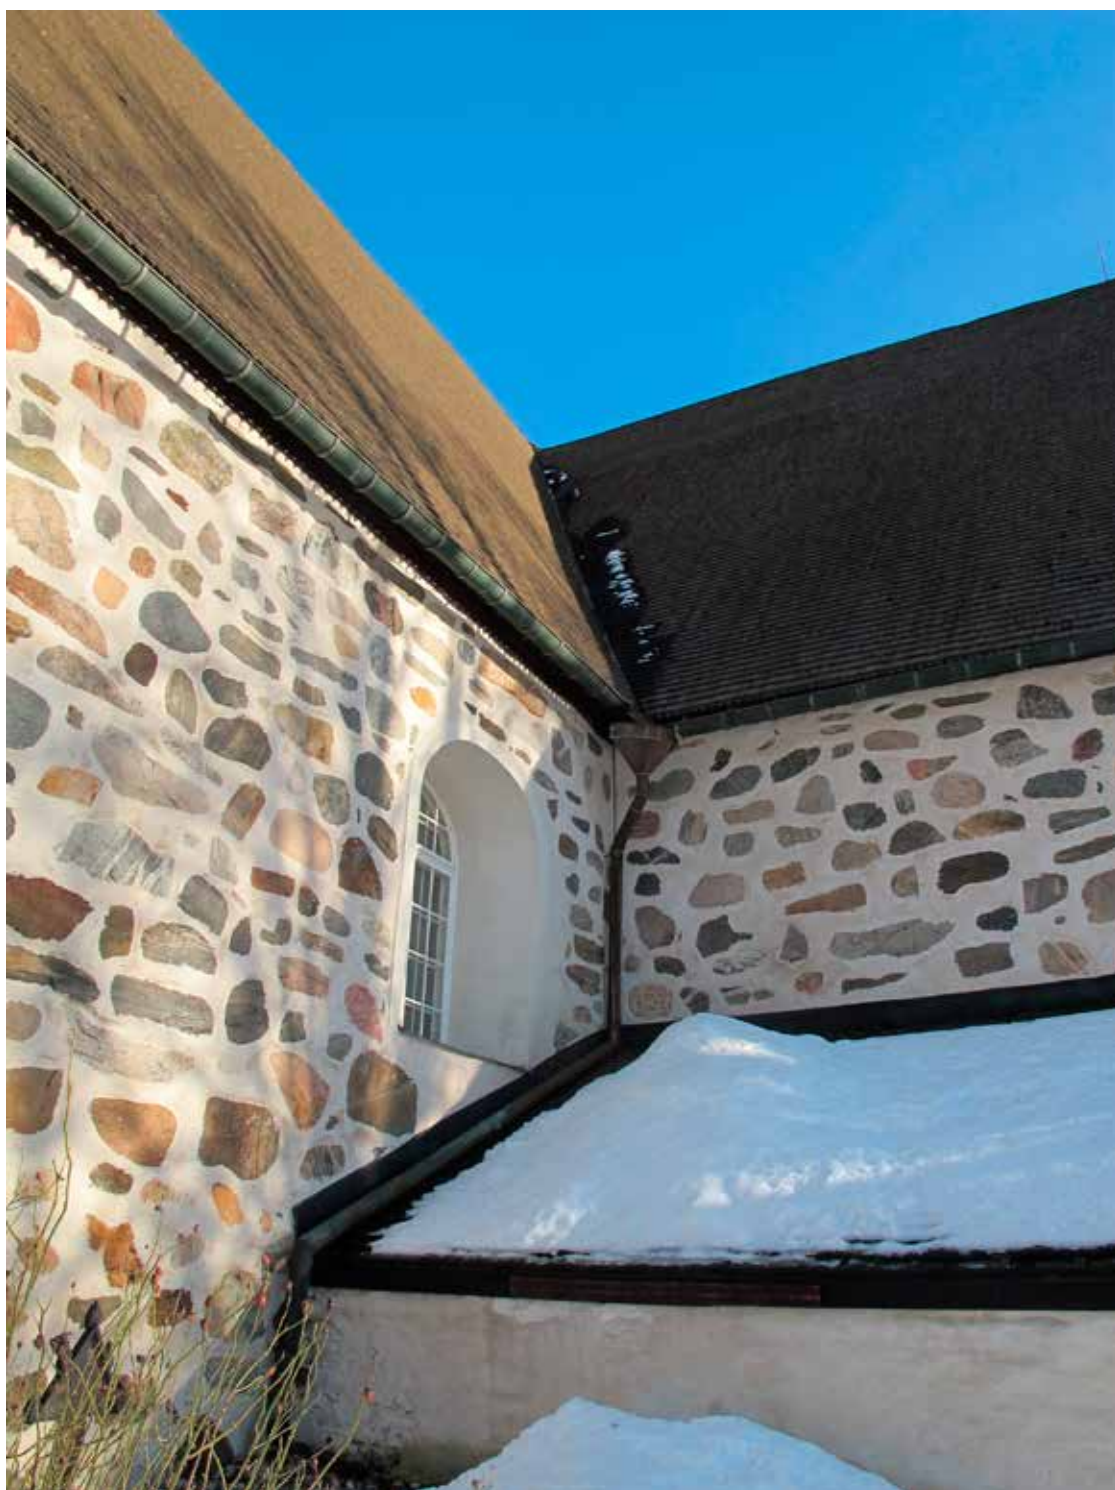
Fig.15. Den nya kabeldragningen till benkamardetektorn är smäckert placerad bakom stupröret ovanför benkammarens tak. LP_2015_00022, foto: H. Bellberg.

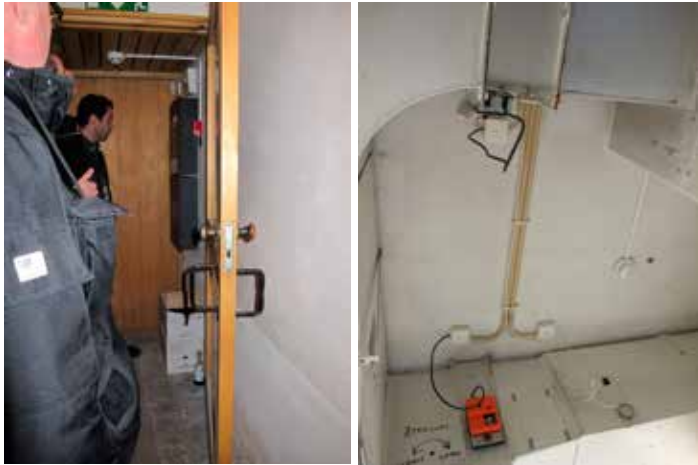
Fig.15 och 16.

På bilden t.v. syns den nya brandlarmcentralen i källaren, placerad under sakristian i norr. Här finns även en källar-dörr så att man kan nå centralen snabbt. LP_2015_00023. På bilden t.h. har en ny detektor placerats i taket i källaren. LP_2015_00024. Foto: H. Bellberg.

Den tidigare larmcentralen i källaren har bytts ut mot den nya. En tidigare detektor har ersatts med en ny och en ny detektor har placerats vid källarens ingång.
